コンクリート構造物における

剥落対策工

断面修復工

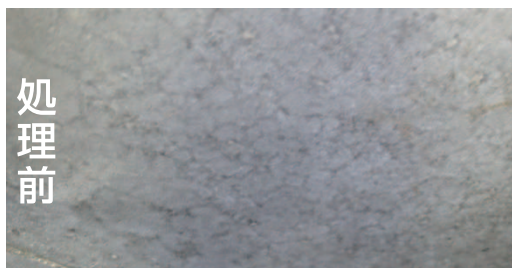
処理前

「Jリムーバー」による表面処理は、表層に微細な凹凸をつけると同時に、コンクリート表層を洗淨し、剥落防止材の付着強度を飛躍的に向上させます。さらに同時吸引効果により、作業水の飛散等、足場直下の歩行者や通行車両に対しても配慮した工法です。

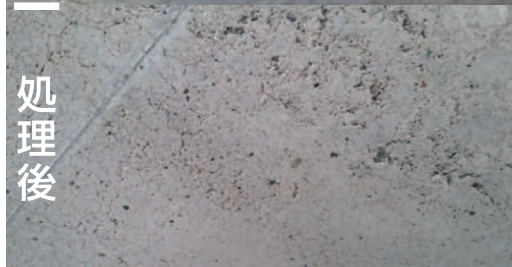
処理後

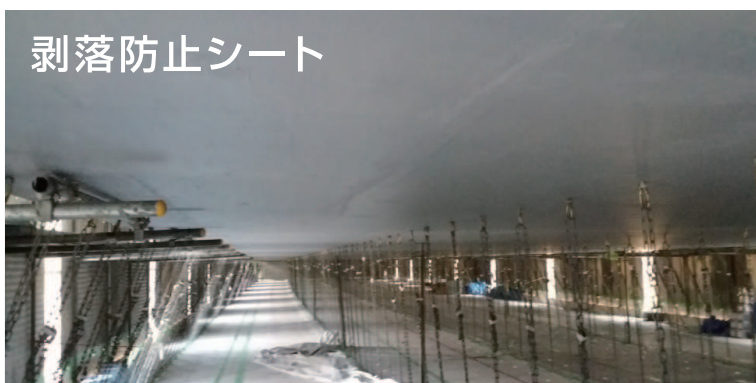
剥落防止シート

橋梁やトンネルにおける剥落防止工事は、コンクリート表層に剥落防止シートや剥落防止塗料を施工します。表層にはレイタンスが存在するため、適切な下地処理を行わなければシートや塗料の剥離につながり、剥落防止効果を十分に発揮することが難しくなります。

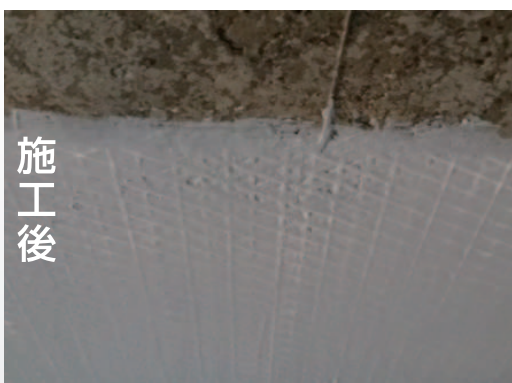
施工後

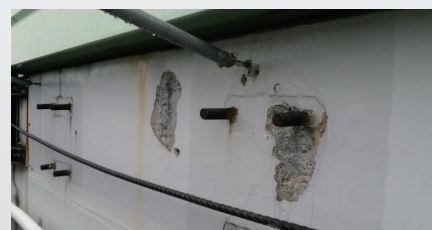
橋梁高欄部のコンクリートの剥落状況

高齢化したコンクリートの剥落、ひび割れは公共の施設において重大な事故の発生源となります。

特に道路橋は、通行車両による振動や、上部構造物から流れる水の影響を受けやすく、脆弱部が部分的に剥落するリスクが多く、確実な対策を求められる構造物です。

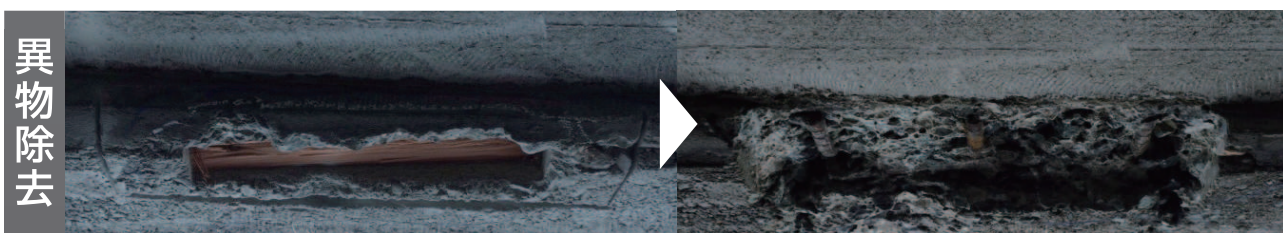
異物除去

コンクリート構造物は、経年劣化によるコンクリートの剥落やコンクリート打設時のジャンカ、異物混入など様々な要因で部分的に脆弱なスポットが存在する場合があります。

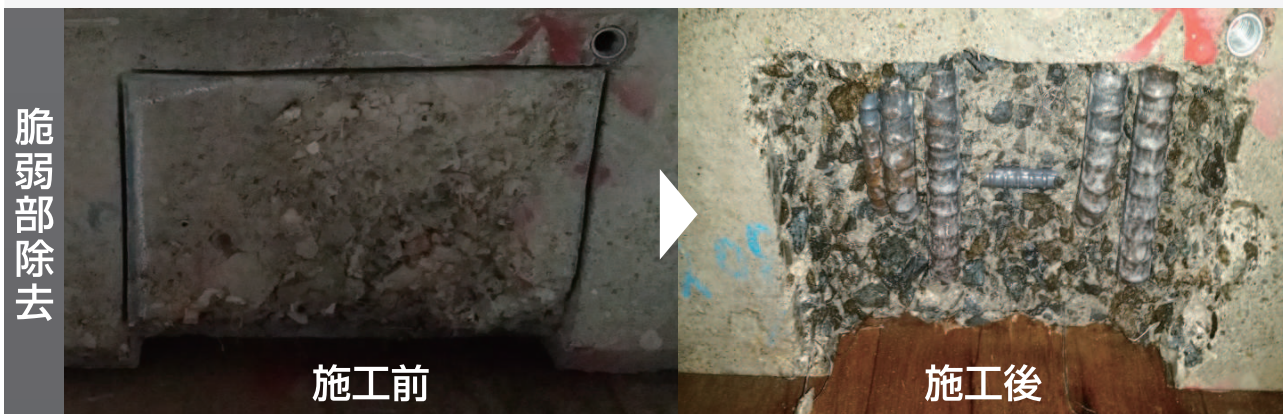
脆弱部除去

超高压水による断面修復は、脆弱部をピンポイントでは取り取ることが可能です。鉄筋を傷めず、躯体に振動を与えないため、健全な処理面を形成します。
